No. 1-5

欠陥名称

ビード粒界割れ

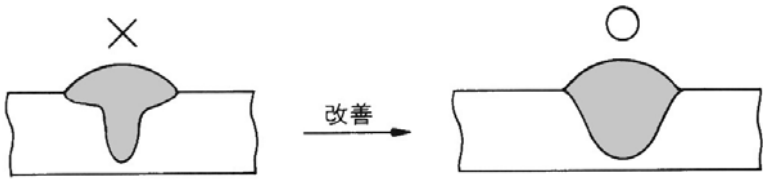
原因	対策
1. 溶込み形状不良	1. 溶込み形状の改善

<p>ア. 円周溶接などの姿勢溶接では、オフセット量を少なくして溶込みにおける1次溶込みと2次溶込みによる融合線折れ曲がり部の発生を防止。</p> <p>イ. アーク電圧を下げる。</p> <p>ウ. シールドガスを考慮 $Ar + CO_2 \rightarrow CO_2$ の比率アップ $CO_2 \rightarrow CO_2 + 10 \sim 20\% O_2$</p>
2. 拘束力過大	2. 予熱などにより応力を緩和
3. 溶接入熱過大	3. 溶接入熱の抑制、一層溶接の多層溶接化
4. 溶接金属のC、P、Sが高い	4. 溶接金属のC、P、Sを低くするため、母材およびワイヤの選定に注意 ビード縦割れの項 (No. 1-1) 参照。

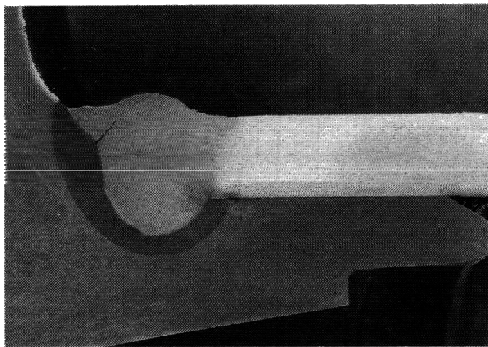
(a) 割れ発生

溶接金属の凝固過程においてビードの傘部と溶込み部の凝固方向が異なり、傘の根元に発生する高温割れ。

1. この割れは高炭素鋼や含Ni鋼、Cr鋼、Cr-Mo鋼などの溶接部に発生することがある。

2. ビード外観では検出できず、検出は磁探(M.T)か断面マクロによる

写真1. 中炭素鋼(S48C)側での溶込み折れ線部での割れ発生と改善例
