No. 1 - 8

ルート割れ (ルートクラック)

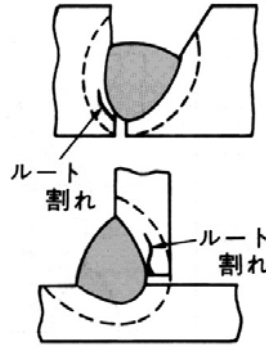
硬化組織とくにマルテンサイト変態に変化したものと水素及び溶接応力のルート部への集中の三つで発生し、割れ発生時期は、マルテンサイト変態がほぼ終了する約 100℃以下から室温までの冷却中、室温で長時間経過後起こる低温割れ。

割れの破面を観察すると、低温割れは銀白色を呈しており、高温割れはテンパーカラーを呈しているのでこの点に注目して割れの原因を推定することができる。

| 原因 | 対策 |
|---|---|
| 1. 熱影響部の硬化組織 (冷却速度) | <p>1. 予熱の実施</p> <p>熱影響部の最高硬さ HVmax. ≤350 にする。</p> <p>予熱温度℃ = (Ceq × 500) - 100</p> $Ceq = C + \frac{Si}{24} + \frac{Mn}{6} + \frac{Ni}{15} + \frac{Cr}{5} + \frac{Mo}{4} + \frac{V}{14} \quad (\%)$ |
| 2. 溶接金属の水素量 (水素) | <p>2. CO₂・MAG溶接は手棒に比べ、水素量が少なく (1.5cc/100gr 以下) 有利であるが次の点に注意</p> <p>ア. 溶接継手部の清浄化</p> <p>イ. 錆の発生したワイヤを使用しない</p> <p>ウ. ガス送給路 (ガスホースなど) の水分チェック</p> |
| 3. 溶接応力の集中 (溶接入熱) | <p>3. ア. 溶接の多層・多パス化</p> <p>イ. 治具などによる拘束力の軽減</p> |
