No. 2-4

欠陥名称

ビードラップ部 ブローホール

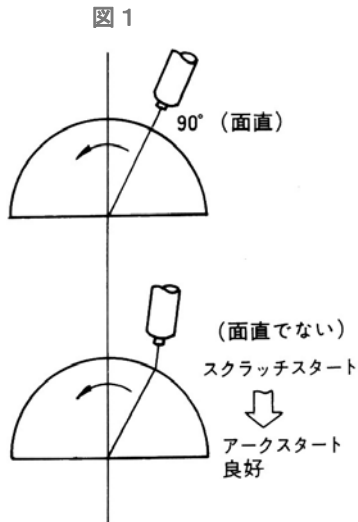
円周溶接などの、ビードの継ぎ目に生ずるブローホールで、内部からのガスの急膨張やビードラップ部のガスの膨張により生ずる。

1. スタート部ビードの先端がオーバーラップ状になり、その隙間の空気がラップビードの溶接金属に混入、ブローホール発生

- 1-1. アークスタート性の改善
 - ア. アークスタート性の良好な溶接電源の選定
 - イ. トーチ角度の工夫 (図1)
- 1-2. スタート部の溶着量の適正化
 - ア. 正しいシーケンスの採用 (図2)
