欠陥名称	No. 2-5	解説

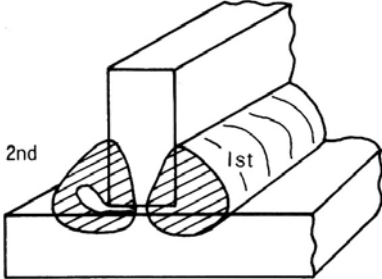
<p>ルート部、嵌合部のガス圧が高まり熔融金属内にブローホールとなってあらわれたもの。</p>
	<p><b>嵌合部ブローホール</b> <b>すみ肉ルート部ブローホール</b></p>

原因	対策
<p>1. 嵌合部、ルート部の合せ精度が高い</p>	<p>1. 適正なギャップを設ける</p>
<p>2. 嵌合部、ルート部の油、有機物の付着による 特に表面処理鋼板溶接時に多い</p>

<p>2. ブローホールと同時にウォームホールとなつてあらわれやすい</p> <p>ア. 油、有機物、表面処理剤の除去、清浄化</p> <p>イ. 付着物除去困難な場合</p> <ul style="list-style-type: none"> <li>・溶接入熱を少なくする</li> </ul> $\text{溶接入熱 (J/cm)} = \frac{60 \times \text{電流 (A)} \times \text{電圧 (V)}}{\text{溶接速度 (cm/min)}}$ <p>ウ. 嵌合部を小さくする継手設計の採用</p> <p>例：</p>
