No. 1-7

欠陥名称

止端部割れ
(トウクラック)

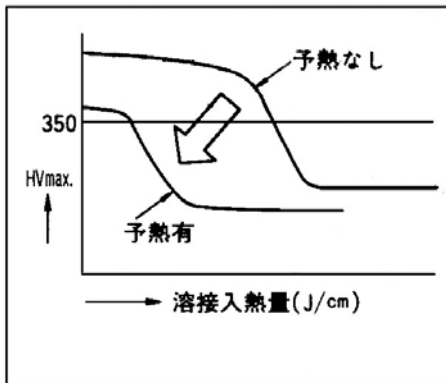
溶接ビードの止端 (toe) 部付近の熱影響部のマルテンサイト変態による硬化と溶接応力の止端部への集中が重要な因子となって割れる。また水素が関与し、割れを生ずる低温割れである。
